MÉTHODE «LOW TECH» POUR UN DÉSEMBOUAGE DÉFINITIF

L'eau des circuits de chauffage et de climatisation se détériore au fil des années. Le phénomène d'embouage génère des dysfonctionnements, de l'inconfort et des surcoûts d'exploitation. Edya propose une démarche «low tech» pour déboucher les installations avec des solutions sobres, durables et autonomes, n'employant ni produits chimiques ni consommables.

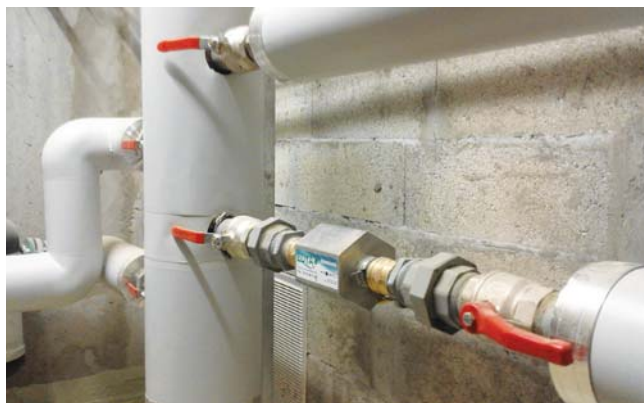
Edya Fluid' se positionne sur le réseau fermé de chauffage, l'installation pouvant être remplie à l'eau brute ou adoucie.

L'installation est simple, avec remplissage à l'eau brute ou adoucie. Selon la situation, un rinçage ou un désembouage peut être nécessaire avant l'installation. L'eau à traiter passe au travers de la coque magnétisée, cela crée un tourbillonnement de l'eau ou effet Vortex. Les boues organiques sont dissoutes sous l'effet de l'oxygène contenu dans l'eau. L'eau passée dans l'appareil est traitée et la corrosion est stoppée : les microparticules métalliques sont repolarisées, elles se refixent sur les parois des canalisations par effet électro-statique. ●
